## 改善箇所説明図

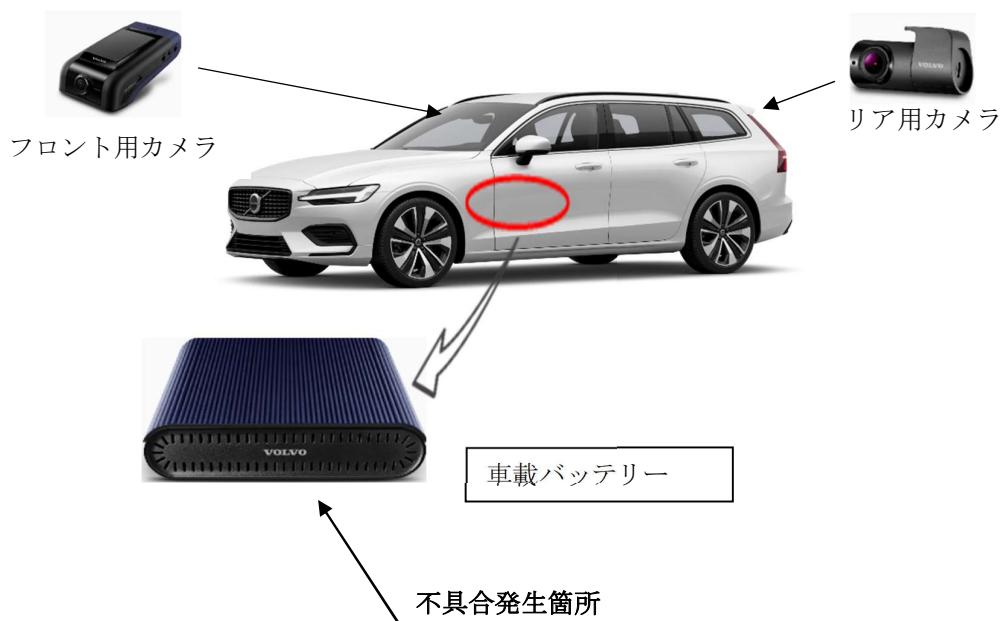
後付け用品として販売された駐車監視機能付きドライブレコーダーの車載バッテリーにおいて、部品の選定が不適切なため、電源回路基板で使用しているセラミックコンデンサに微小なクラックが形成されるものがある。そのため、使用過程での温度変化や振動、水分の侵入により当該クラックが成長し、短絡回路が形成されてドライブレコーダーの作動が停止し、最悪の場合、基板から異臭や発煙が発生するおそれがある。

注 : [ ] は措置をする部品を示す。

識別 : 対策前の車載バッテリーの上蓋（天面）は青色であり、対策後のものはオレンジ色であるためそれを識別とする。

対象の車載バッテリーが搭載されている車両について、当該バッテリーを対策品に交換する。
